# 社会貢献活動（防災ボランティア活動）の実施報告

（一社）名古屋林業土木協会

活動内容	「令和2年7月豪雨」等に係る防災ボランティアの実施
1 実施年月日 : 令和2年6月15日～10月29日 2 実施場所 : 岐阜県下呂市小坂町 門坂国有林ほか 3 参加会員数 : 30企業 延べ112人(別表参照) 4 活動内容	<p>当協会は、中部森林管理局長との間で、地震、台風、集中豪雨等により、林地荒廃、治山・林道施設の被害等が発生もしくは発生の恐れがある場合は、森林管理署等の要請を受け、現地で被害状況の調査等を行う「国有林防災ボランティア協定」を締結しています。</p> <p>「令和2年7月豪雨」では、7月7日から8日にかけて、中濃地方から飛騨地方を中心に断続的に非常に激しい降雨となり、6市に大雨特別警報が発表されたほか、降り始めからの降水量が県内11箇所で1,000mmを超えるなど、記録的な大雨となりました。</p> <p>これにより国有林では、岐阜森林管理署や飛騨森林管理署管内で林道の決壊など、多くの被害が発生しました。岐阜署からは、国有林防災ボランティア協定に基づく協力要請があり、その他の地域における自主防災活動も含め、国有林内の被害状況の調査等に、別表のとおり会員企業30社、延べ112人が出動し、その結果をとりまとめて、速やかに森林管理署に報告しました。</p>
活動写真

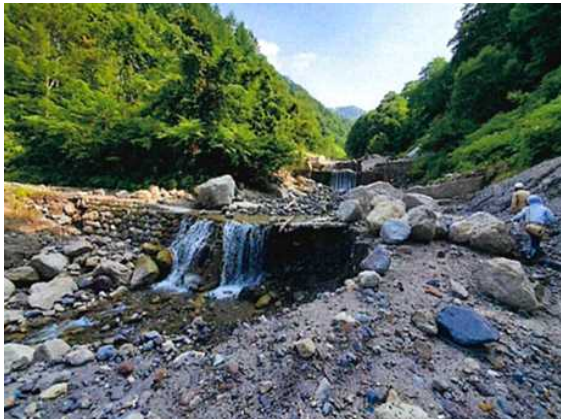
遠望による被害状況調査	防災パトロールを実施中

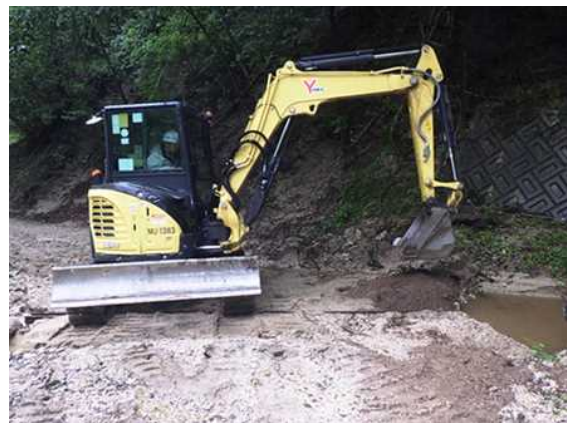
林道の路面洗堀を確認

直ちに応急復旧を実施
