国有林防災ボランティア活動実施報告

(一社) 大阪林業土木協会

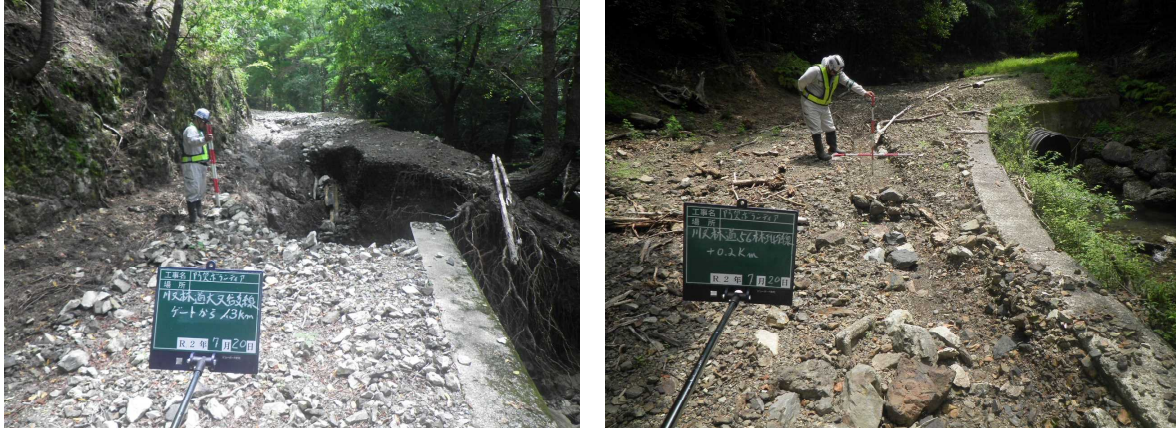
<p>路体陥没及び路面洗堀状況</p>

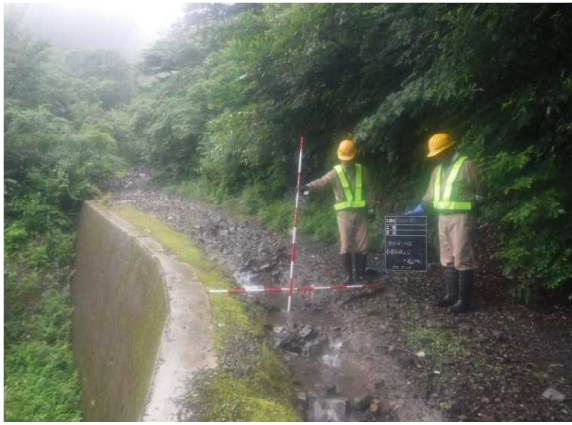
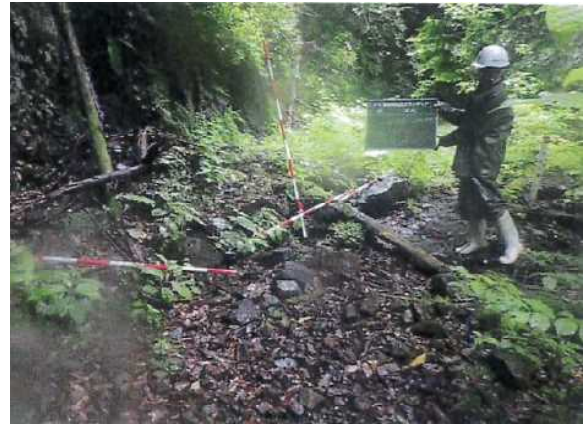
路面洗堀状況
